Facadebehandling

Facaderenovering er et omfattende område. Denne artikel giver gode råd om behandlingen, trin for trin.

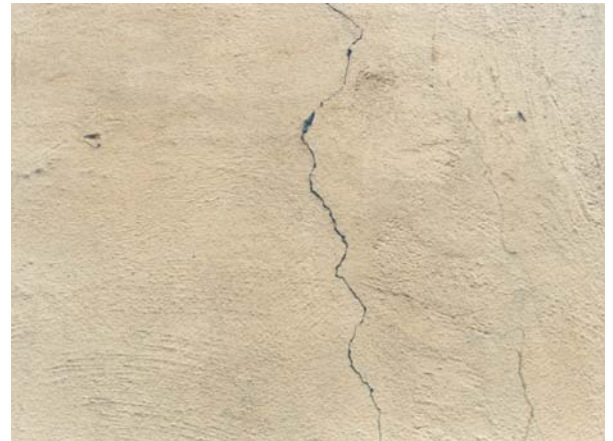
Forekommer der revner i konstruktionen?

Forekommer der revner, er disse ubetydelige, eller er de omfattende og kræver speciel udbedring? Er der løstsiddende "skruk" puds, skaller tyndpudsen "vandskuringen", er pudsen tilstrækkelig sammenhængende? For betonkonstruktioner vurderes bl.a. porer, betonafskalninger, korroderet armeringsjern og karbonatisering.

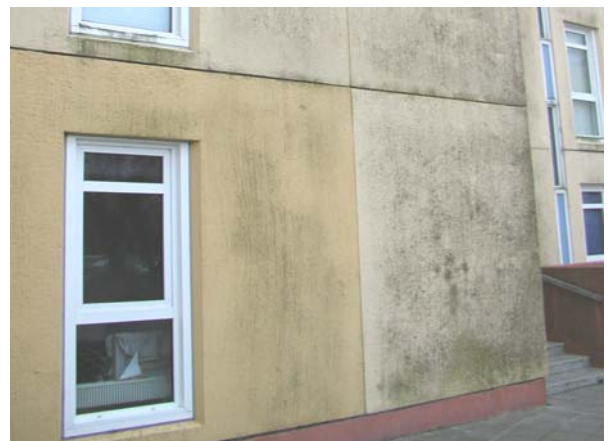
Er der begroninger, som her fra grønalger og sortskimmel?

Er overfladen smittende, forekommer der begroninger, er eksisterende behandling bæredygtig eller ikke bæredygtig?

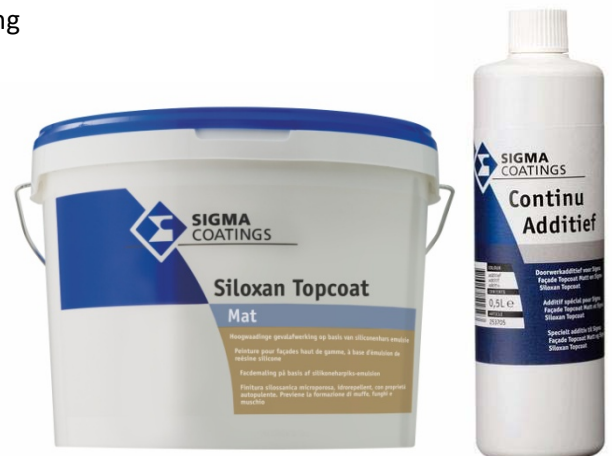
Rekvirér eller download Sigma Coatings skema til brug for grundning gennemgang af facadens tilstand, inden behandling.

Når man udfører sin tilstandsvurdering af facaden, er det en god ide at have et "tilstandsvurderingsskema" eller "huskeseddel" at gå frem efter. Det sikrer at du får det hele med - hver gang. Sigma Coatings har udarbejdet et skema som kan anvendes til dette formål. Skemaet kan [downloades på hjemmesiden](#).
