Houten rabat gevelbekleding - advisering onderhoud

1339

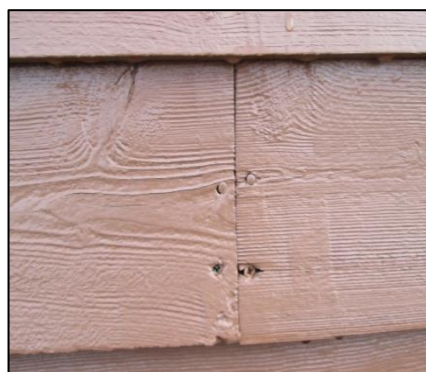
Te strak geplaatst en bevestigingsmateriaal te dicht op einde van de plank

Van strak op elkaar geplaatste delen zijn zaagkanten niet te behandelen, dit werkt bovendien als capillair waardoor een te hoog vochtgehalte kan ontstaan. Daarom moet er voldoende ruimte tussen aansluitende rabatdelen, aansluitende kozijnen of andere bouwdeelen worden aangehouden. Zodoende is enige werking in het hout mogelijk en kan er ook goed onderhoud worden gepleegd. Spanning (bolstaan), scheurvorming, loswrikken van spijkers en schroeven en vochtbelasting worden zo tegengegaan.

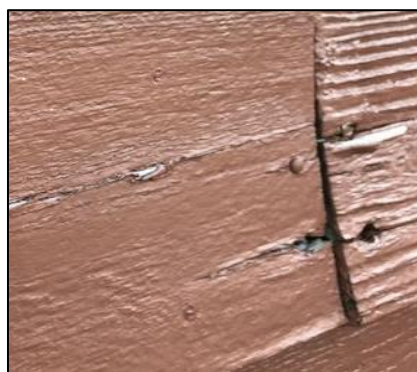
Spanning, kromtrekken en scheurvorming

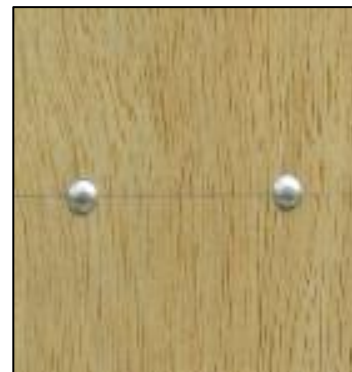
Bolkopnagel ligt op het hout

Alvorens te monteren moet de achterzijde van de rabatdelen zijn voorzien van een beschermende grondverflaag om vochtbelasting te beperken. Montage met schroeven of spijkers kan houtschade of kneuzing van houtcellen opleveren, waarlangs inwatering kan plaatsvinden. Een juiste werkwijze is voorboren en bevestigen met (RVS) bolkopschroeven, waarbij de bolkop op het hout moet liggen. Een bolkopnagel is ook mogelijk. Om de kans op scheurvorming te minimaliseren, is het raadzaam bevestigingsmateriaal enkele centimeters van het einde van de houten delen te plaatsen. Zaagkanten moeten deugdelijk zijn afgedicht door middel van 2 lagen verf, zodat geen inwatering kan ontstaan in het kopschout.

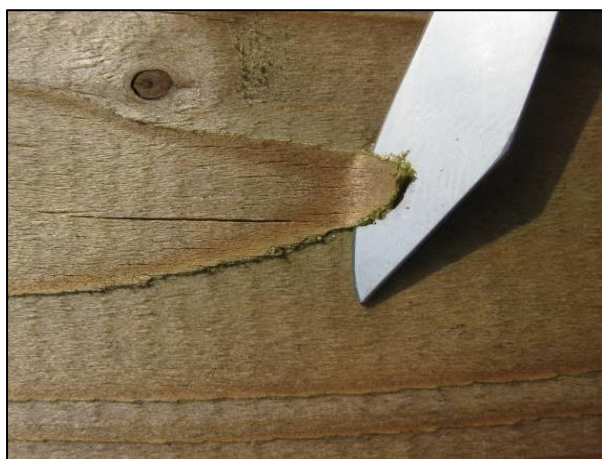
Jaarring kan delamineren (raising grain)

Duurzaamheid van rabatplanken wordt beïnvloed door de zaagwijze: dosse of kwartiers gezaagd. Bij dosse gezaagd hout worden planken of balken direct uit de boomstam gezaagd. De zaagsnede is parallel aan de groeiringen. In dosse gezaagd hout treden grote spanningen op als gevolg van het krimp- en zwelgedrag tussen vroeghout en laathout. Ook kent dosse gezaagd hout het verschijnsel van "raising grain": de delaminatie van jaarringen. Een verfsysteem kan het verschil in krimp en zwel tussen vroeg- en laathout niet aan, waardoor schade ontstaat en het hout blootligt. Dit leidt op termijn tot houtaantasting. Als delen kromtrekken kunnen er openingen ontstaan, waarlangs inwatering plaatsvindt. Dit gebeurt soms pas na (over)schilderen in een donkere kleur als gevolg van sterkere temperatuurswisseling. Bij kwartiers hout wordt de boomstam in vier kwarten gezaagd. Vanuit die kwarten wordt vervolgens balk- of plankhout gezaagd. De zaagsnede staat dan haaks op de groeiringen. In kwartiers gezaagd hout treden hierdoor minder grote spanningen op als gevolg van het krimp- en zwelgedrag tussen vroeghout en laathout.

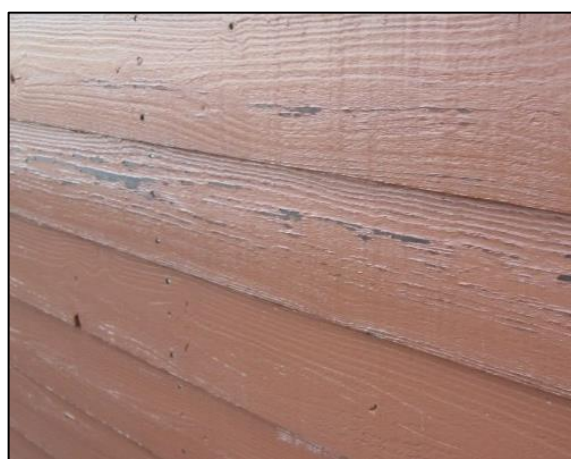
Onthechting verflagen op overgang vroeghout naar laathout

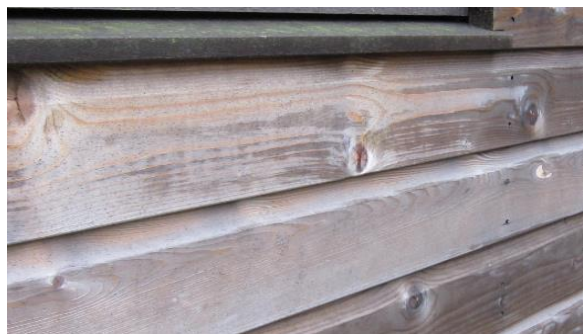
Vergrijsd vuren

Onbehandeld hout vergrijst onder invloed van UV-licht. Vervolgens gaat de samenhang van het oppervlak verloren. Met verf hechting verkrijgen op vergrijsd hout is een probleem. Afhankelijk van de oppervlakteruwheid kunnen restanten van vergrijsde houtcellen (op den duur) tot onthechting leiden. Ook treedt na verloop van tijd vergrijzing op bij toepassing van niet filmvormende verfsystemen en licht gekleurde filmvormende verfsystemen. De oorzaak hiervan is dat dit type verfproducten niet in staat is alle UV-licht af te remmen. Als gevolg hiervan verouderen deze verfsystemen en treedt uiteindelijk ook hierdoor onthechting op.
