Waasvorming op geschilderd oppervlak

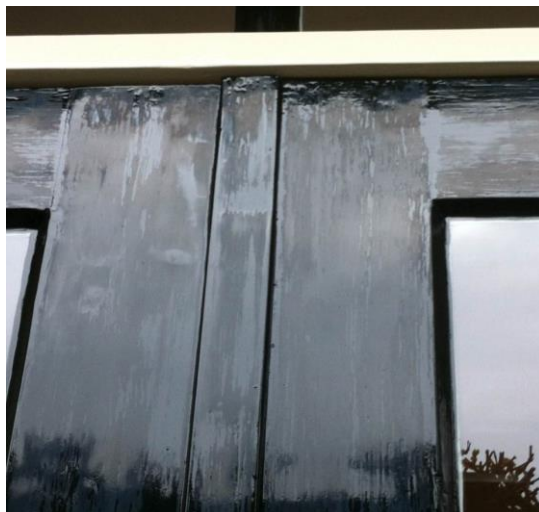
Op oppervlakken die met een hoogglans alkydharsverf zijn geschilderd kan een witte waas ontstaan, zelfs enige tijd nadat het schilderwerk is uitgevoerd. Met name op donker geschilderde ondergronden is deze waas zichtbaar.

Het betreft een witte aanslag die zich eenvoudig met een droge doek of natte spons laat verwijderen. Na verloop van tijd kan echter opnieuw aanslag ontstaan. Chemische analyse toont aan dat de witte aanslag uit ammoniumsulfaat bestaat.

Uit onderzoek blijkt dat op oxidatief drogende verven (alkydharsverven) ammoniumsulfaat ((NH₄)₂SO₄) kan ontstaan. Dit gebeurt door een reactie tussen stoffen die in de atmosfeer voorkomen, namelijk stikstofverbindingen (N), zwaveldioxide (SO₂), (condens)water en sporen siccatief uit de verf. Siccatief is een hulpstof voor de droging van alkydharsverven.

Oppervlakken die last hebben van deze waasvorming zijn het best te reinigen met schoon water. Wanneer zich waasvorming snel herhaalt, is reinigen met een ontvettingsmiddel zoals Dasty Ontvetter of Cillit Bang Power Ontvetter vaak doeltreffender. Deze middelen reinigen het oppervlak eenvoudig zonder aantasting van de verf. Daarbij is het echter belangrijk dat na de reiniging het schilderwerk met schoon water wordt afgenomen.
